**REGIONE AUTONOMA DELLA SARDEGNA**

AGENZIA REGIONALE CONSERVATORIA DELLE COSTE

**INTERVENTO DI MANUTENZIONE STRAORDINARIA  
DELLA COPERTURA DELL'EDIFICIO DENOMINATO  
"OSTELLO" IN LOC. CALA D'OLIVA PRESSO L'ISOLA  
DELL'ASINARA - CIG 3774687A3E**

**RELAZIONE TECNICA**

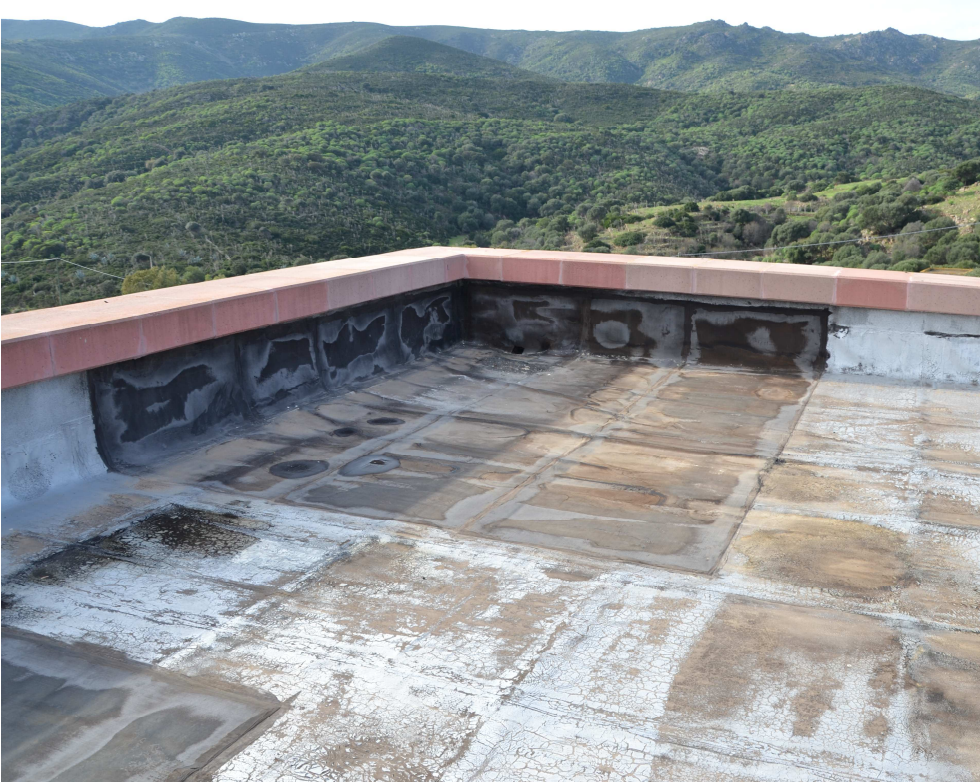
L'impermeabilizzazione presenta dei problemi in quanto lascia infiltrare l'acqua piovana in più punti. L'acqua che si infiltra percola nel solaio del piano primo creando umidità all'intradosso e lungo le pareti.

Sulla superficie bitumata della copertura si notano inoltre diversi avvallamenti che fanno sì che l'acqua ristagni in diverse zone.

Particolare di un punto di scarico delle acque meteoriche

L'intervento di manutenzione prevede che si intervenga anche sul sistema di scarico delle acque meteoriche per renderlo perfettamente funzionante. Dovranno essere sistemati tutti gli scarichi per renderli completamente e adeguatamente funzionanti, sostituendo ove necessario gli elementi danneggiati o inadeguati.

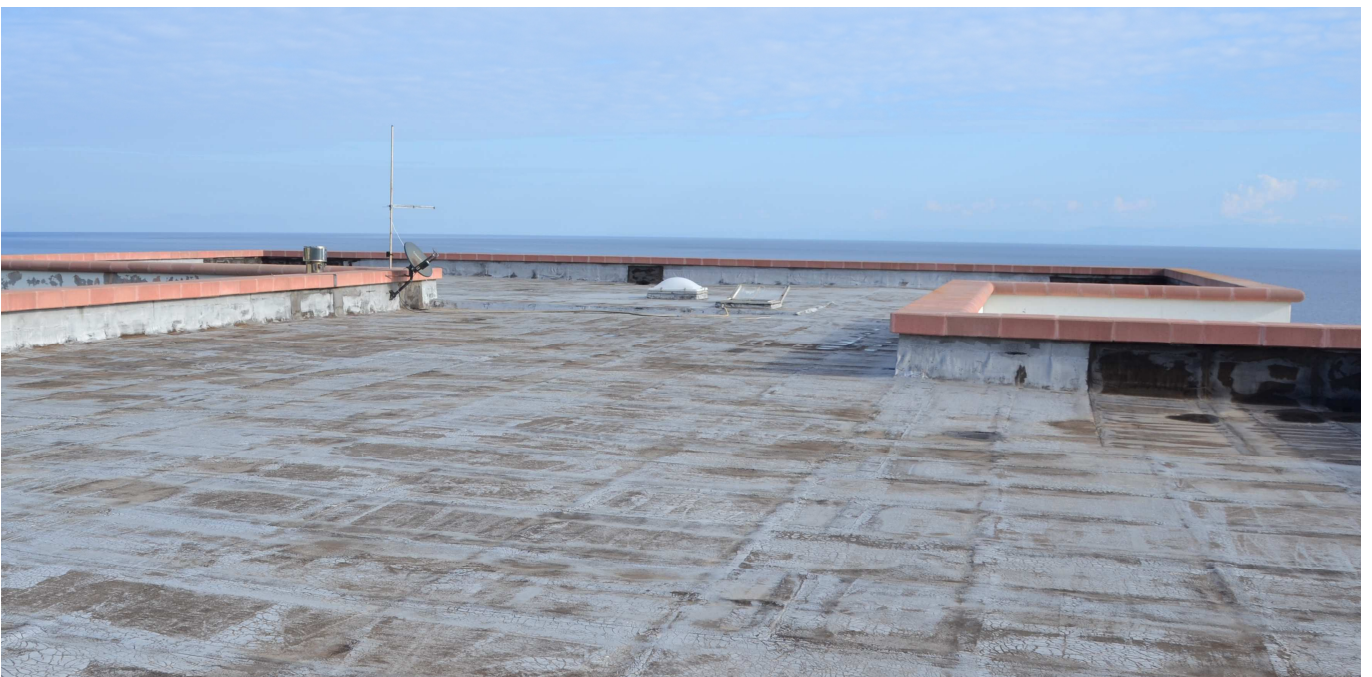
L'estradosso del solaio è diventato quindi una terrazza impermeabilizzata con guaina bitumata.

Vista generale della copertura con le due botole d'accesso

Si procederà alla rimozione completa della guaina presente e alla demolizione del massetto sottostante fino ad arrivare alla caldana del solaio.

Sulla superficie ripulita verranno applicati due strati di pannelli termoisolanti in poliuretano espanso da 5cm. I suddetti pannelli hanno la funzione di coibentare la copertura dell'edificio e forniranno la base su cui realizzare un massetto alleggerito con argilla espansa. Il massetto sarà steso con le necessarie pendenze per garantire il deflusso delle acque verso i punti scarico.

Sul massetto verrà posata l'impermeabilizzazione previa imprimitura del sottofondo. Si utilizzerà una guaina in polimero elastomerico armata con velo di vetro dello spessore di 4mm. Nella stesura della guaina dovrà essere posta particolare attenzione nell'imboccatura dei punti di scarico (messicani) e nell'imboccatura delle due botole. La guaina verrà stesa anche lungo il parapetto perimetrale fino ad un'altezza di 50 cm.

A protezione della guaina verrà steso un massetto di 5 cm di spessore armato con rete elettrosaldata. La superficie verrà pavimentata con la posa di marmette prefabbricate di dimensioni 20x 20 cm, la sigillatura dei giunti verrà fatta con boiaccia o stucchi per pavimentazioni esterne. Successivamente verrà effettuato un trattamento idro-olio repellente per dare la finitura. Il pavimento dovrà essere calpestabile, antiscivolo, ingelivo e facile da pulire.
