COMUNE DI LACONI

LAVORI DI BONIFICA E RIMOZIONE DI CEMENTO
AMIANTO PRESENTE SUI TERRENI DI PROPRIETA'
DELL'AGENZIA LAORE IN LOCALITA' PERDA PERTUSA

ALLEGATO 1
RELAZIONE TECNICO FOTOGRAFICA

Data
Settembre 2016

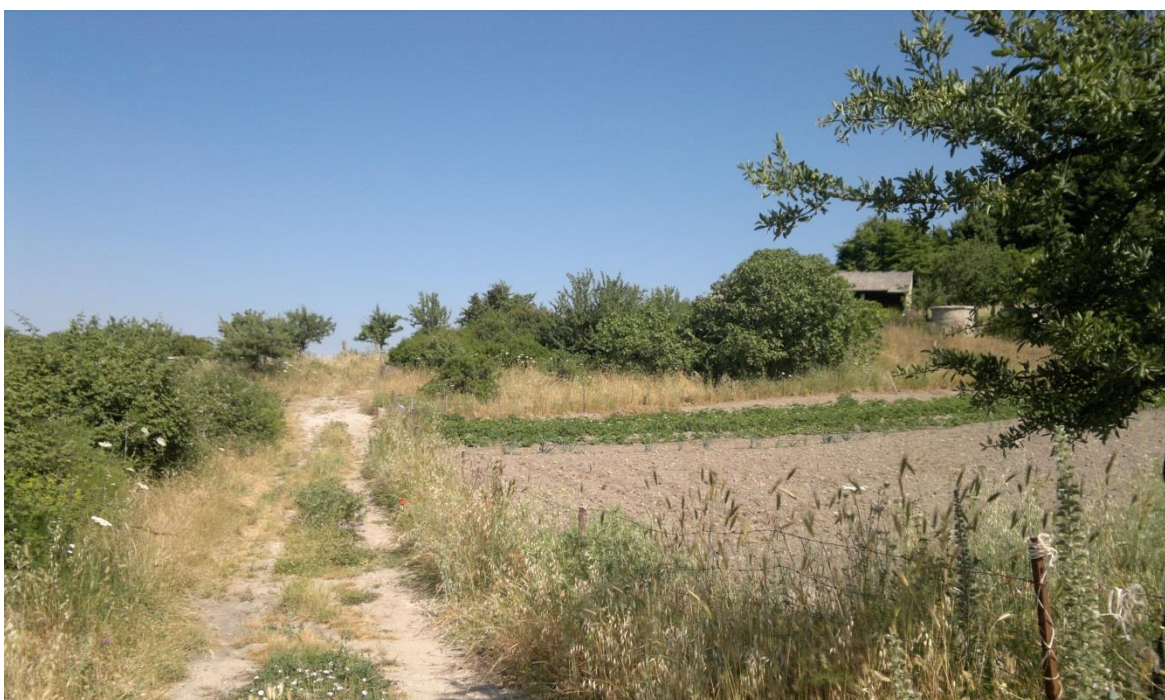
Figura 1- Stradello d'ingresso al rudere

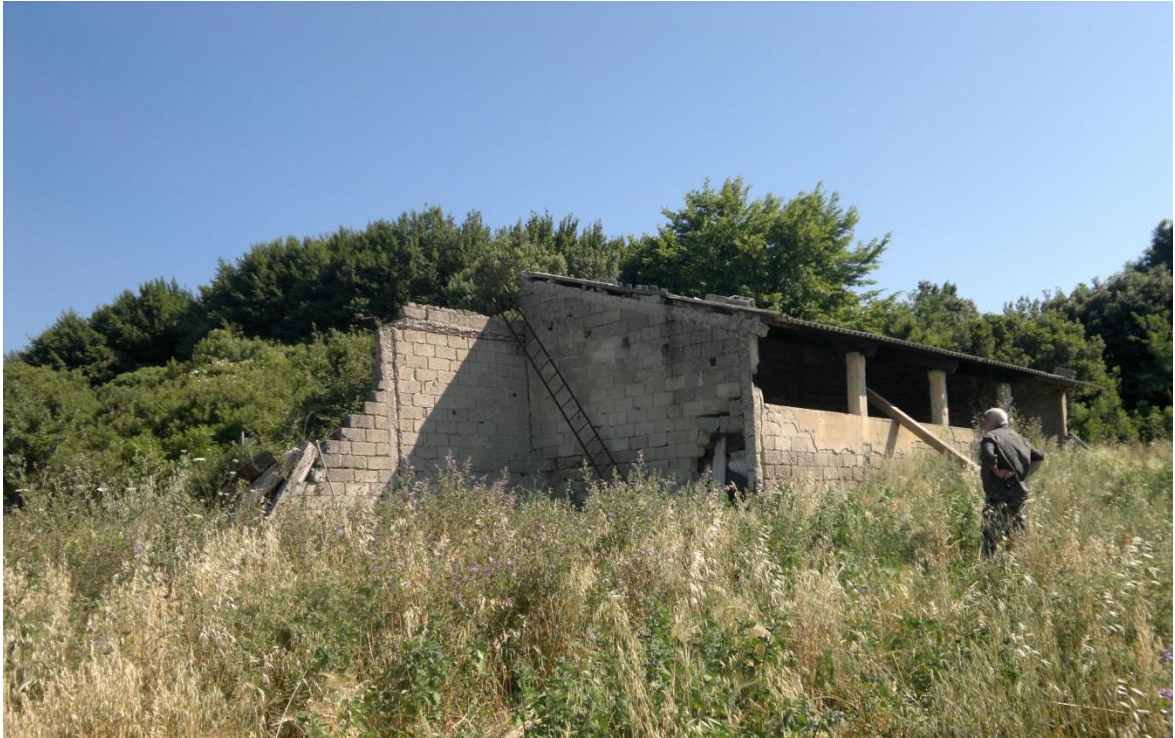
Figura 2 - Resti del fabbricato. In evidenza la parte non demolita dalla collisione dell'aereo non oggetto di intervento, che ricade al di fuori della proprietà Laore.

Non è previsto nessun intervento sulla parte ancora in essere della struttura in quanto questa ricade su area privata.

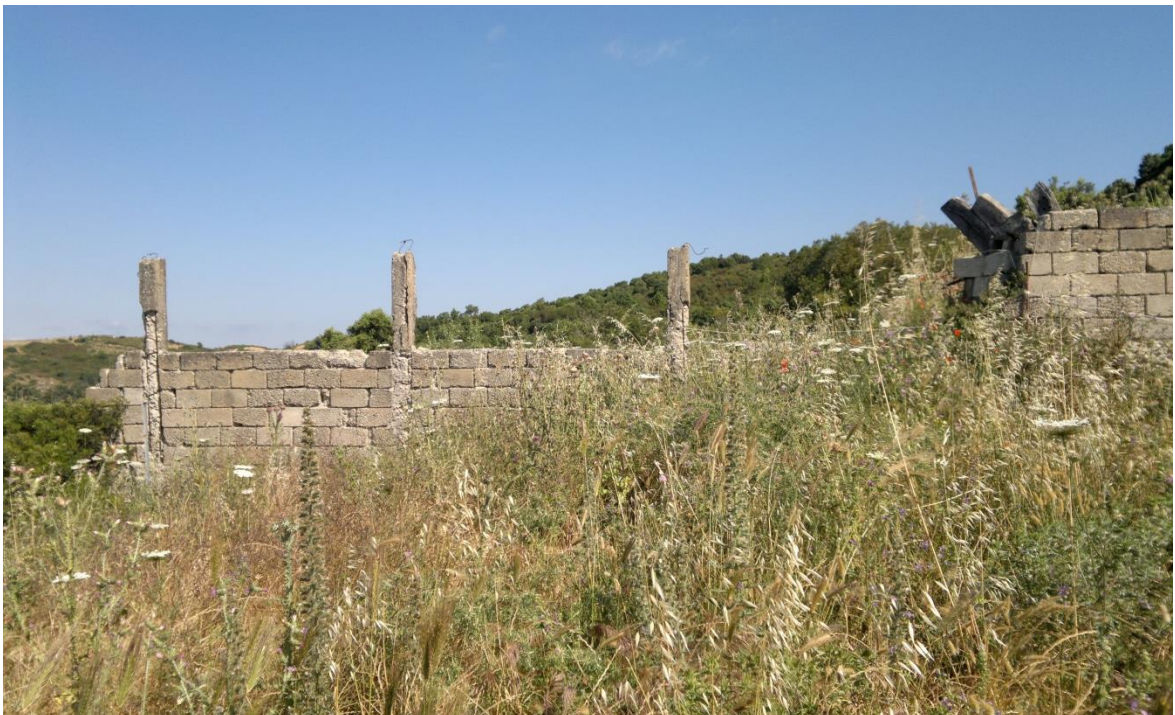
Figura 3- Resti delle murature in blocchi di calcestruzzo e pilastri.

- Decespugliamento, taglio e rimozione degli arbusti ed erbacce;
- raccolta a mano dei frammenti di lastre di copertura dispersi;
- raccolta dei resti di manufatto quali le tamponature verticali in blocchi di cemento e resti dei pilastri;
- demolizione e raccolta macerie delle parti restanti delle murature e pilastri;

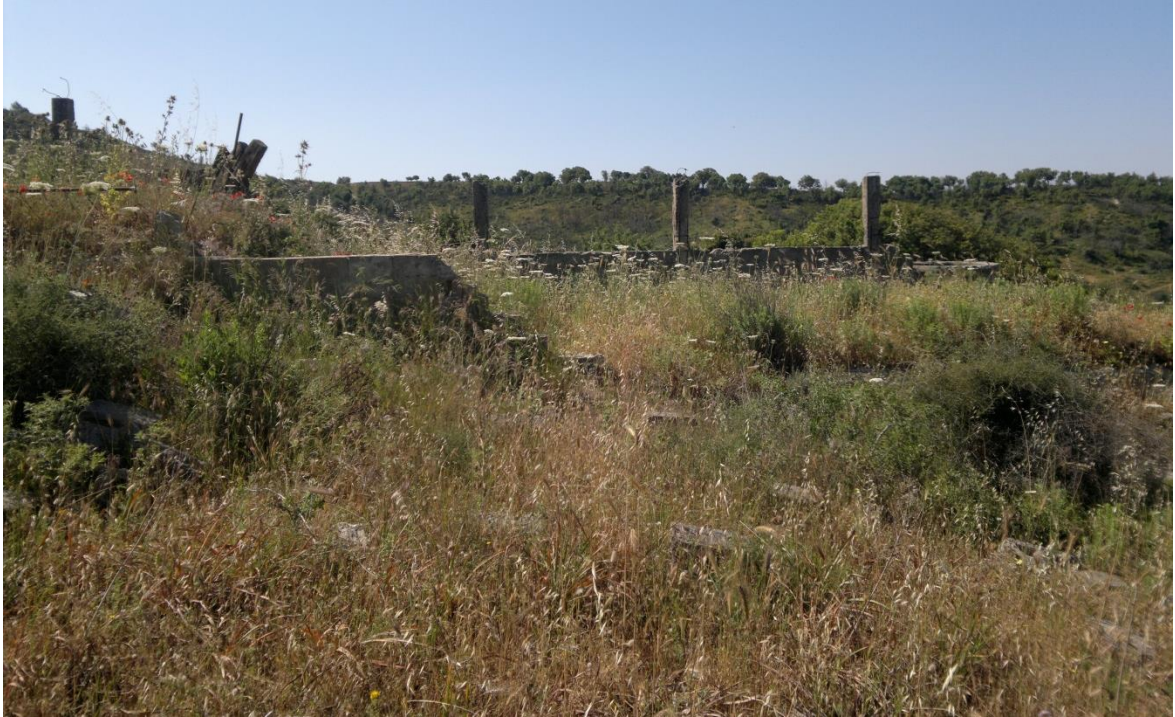
Figura 4- In evidenza tra le erbacee i resti delle murature spinte oltre confine.

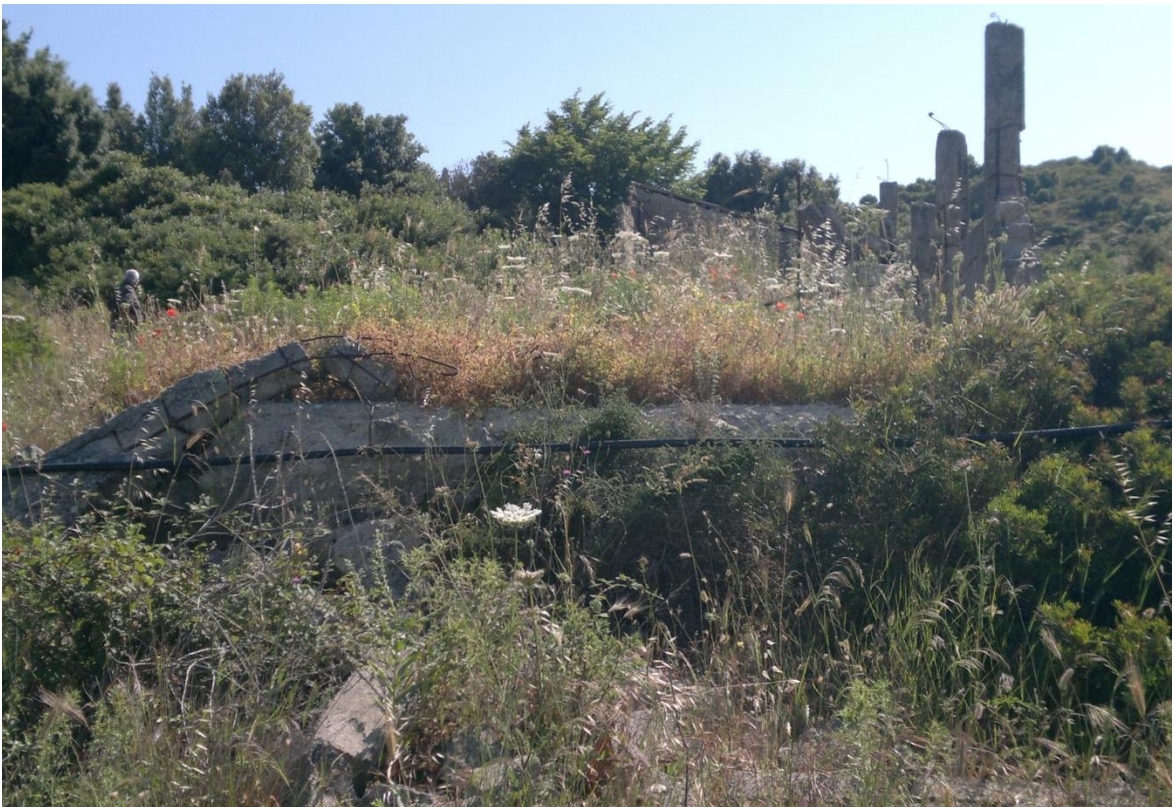
Figura 5- Altra immagine dei resti del fabbricato.

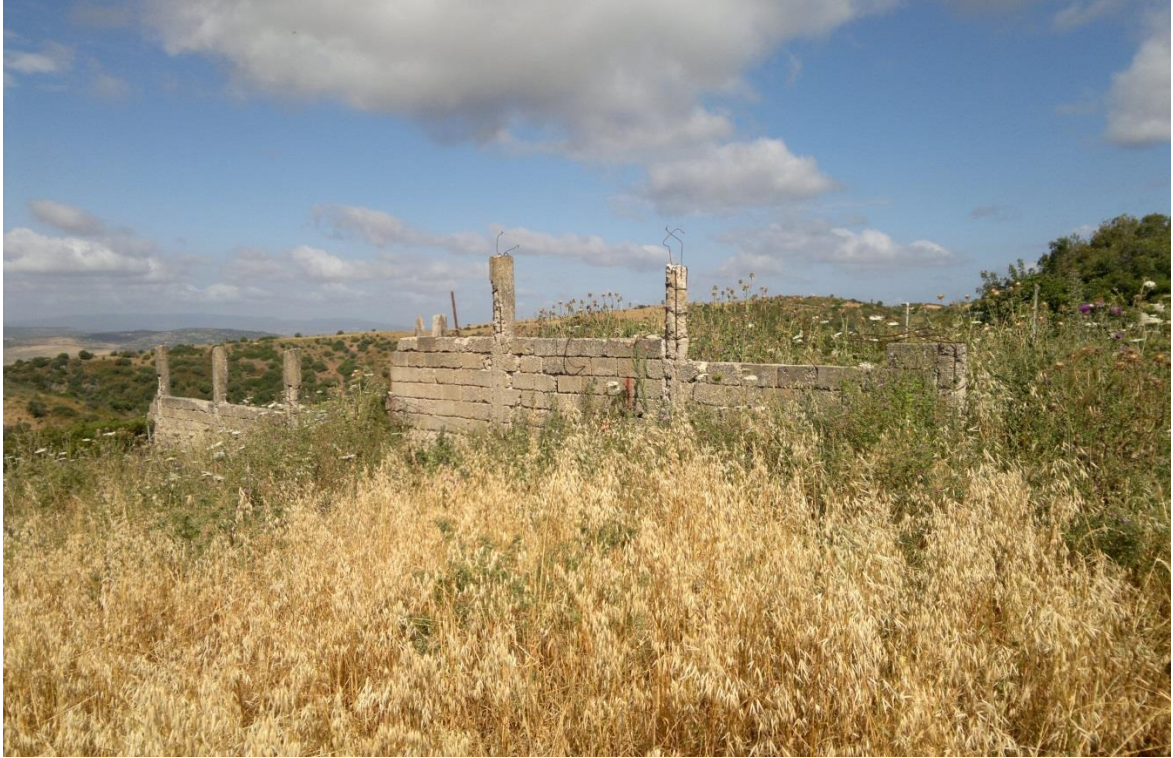
Figura 6- Parte delle murature e piastri ancora in piedi.

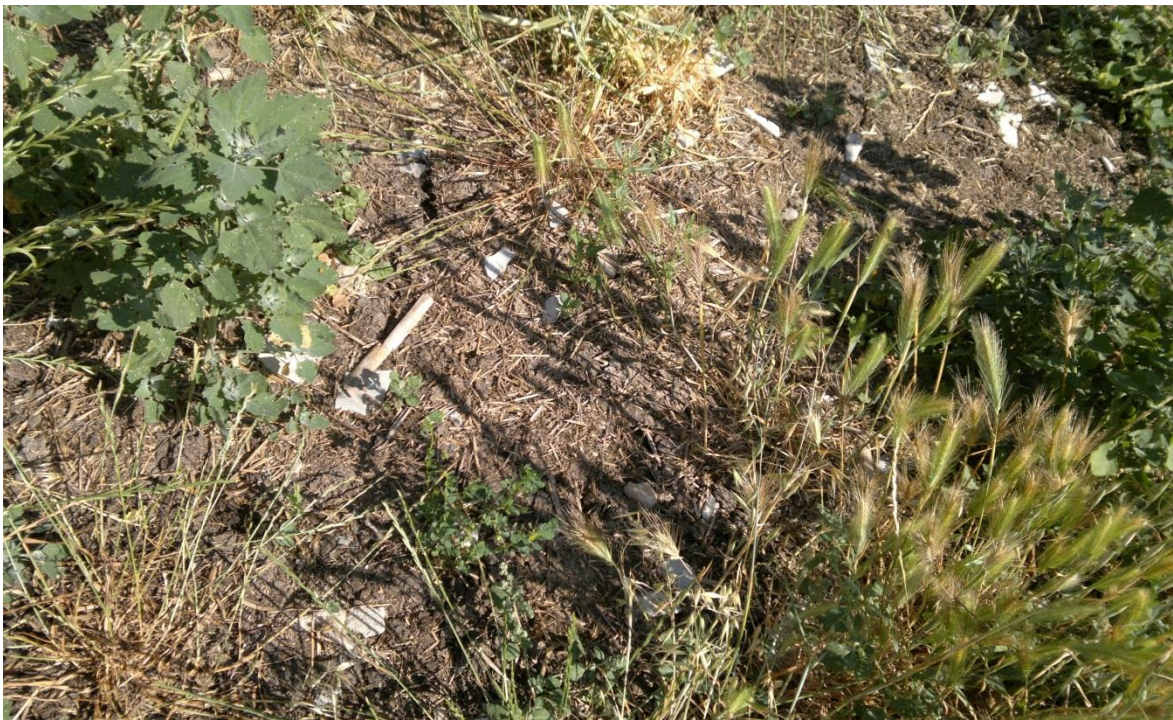
Figura 7 - Resti di frammenti delle lastre di copertura contenenti fibre di amianto presenti intorno all'area del fabbricato.

- Demolizione completa di parte del fabbrico per una lunghezza di 18 metri;
- Dispersione di frammenti della struttura, comprese le lastre di copertura in cemento amianto, per un'area di circa 1.000 metri quadri intorno al fabbricato.
