Assegnazione ai Consorzi di Bonifica dei comprensori irrigui ancora gestiti da ENAS e ridelimitazione dei relativi comprensori di bonifica (Comprensorio “Uta Nord”). L.R. n. 40/2018, art. 5, comma 29.

Delibera RAS del 17 aprile 2020, n. 20/2

Allegato 3 – Schede Opere

DISTRETTO IRRIGUO “UTA NORD”

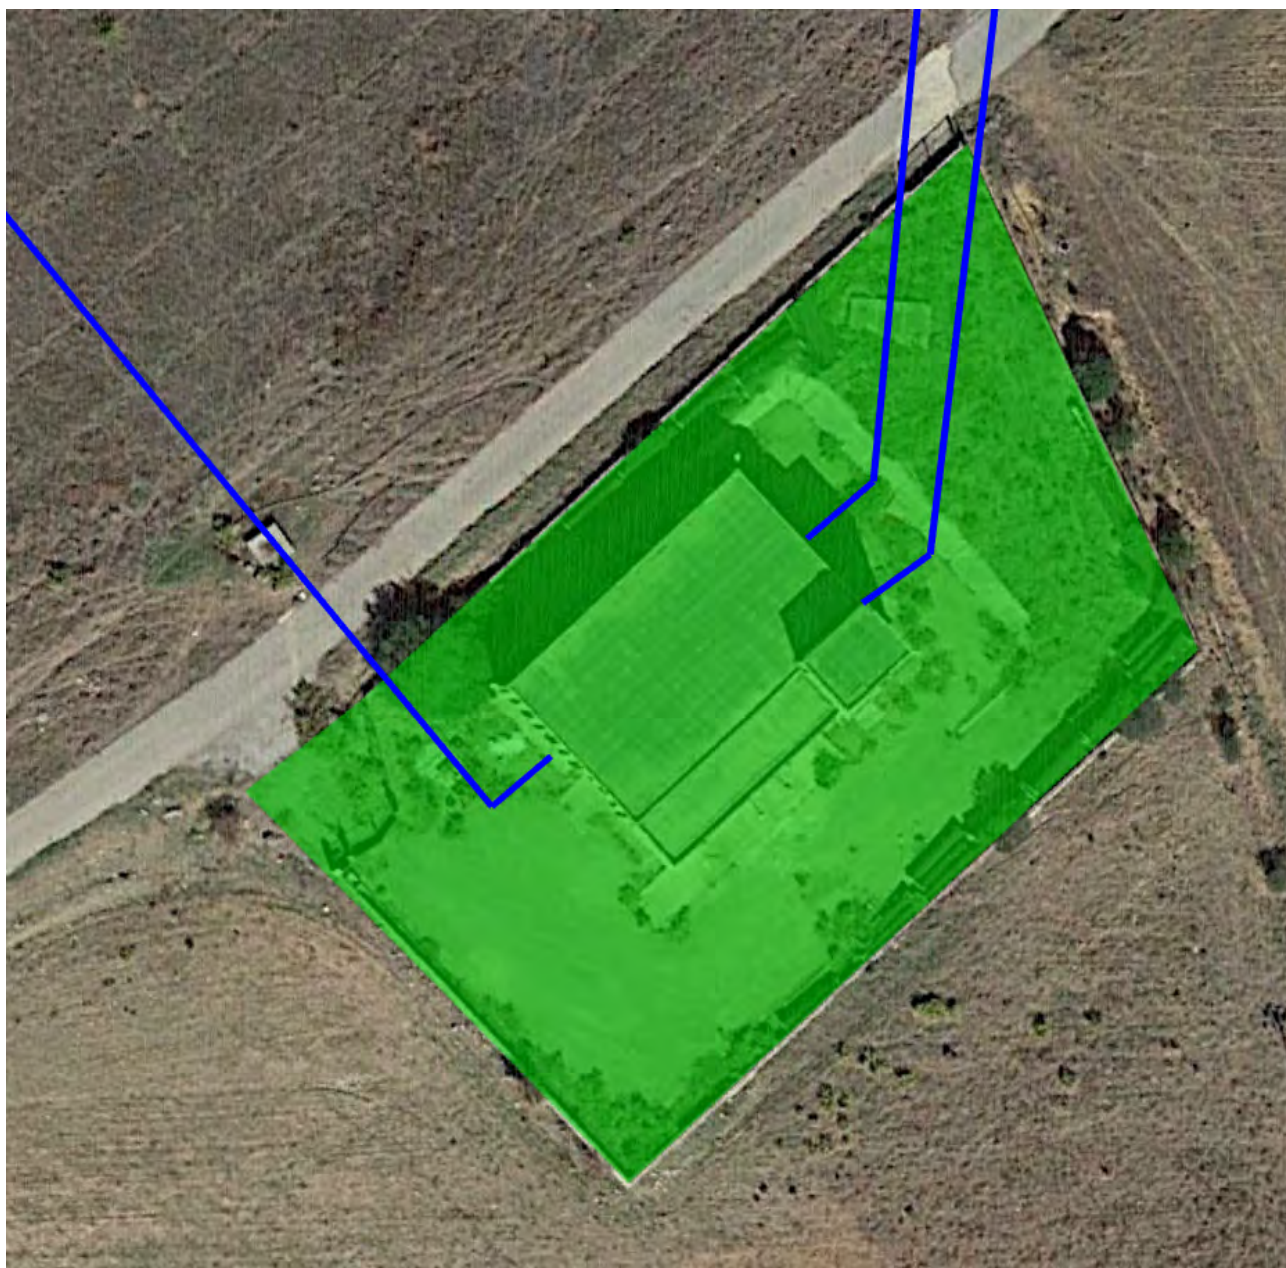
C1.AREA CENTRALE DI SOLELVAMENTO

Caratteristiche servizio esercitato: Area intorno al caseggiato identificato al punto "A1. Stazione di sollevamento"

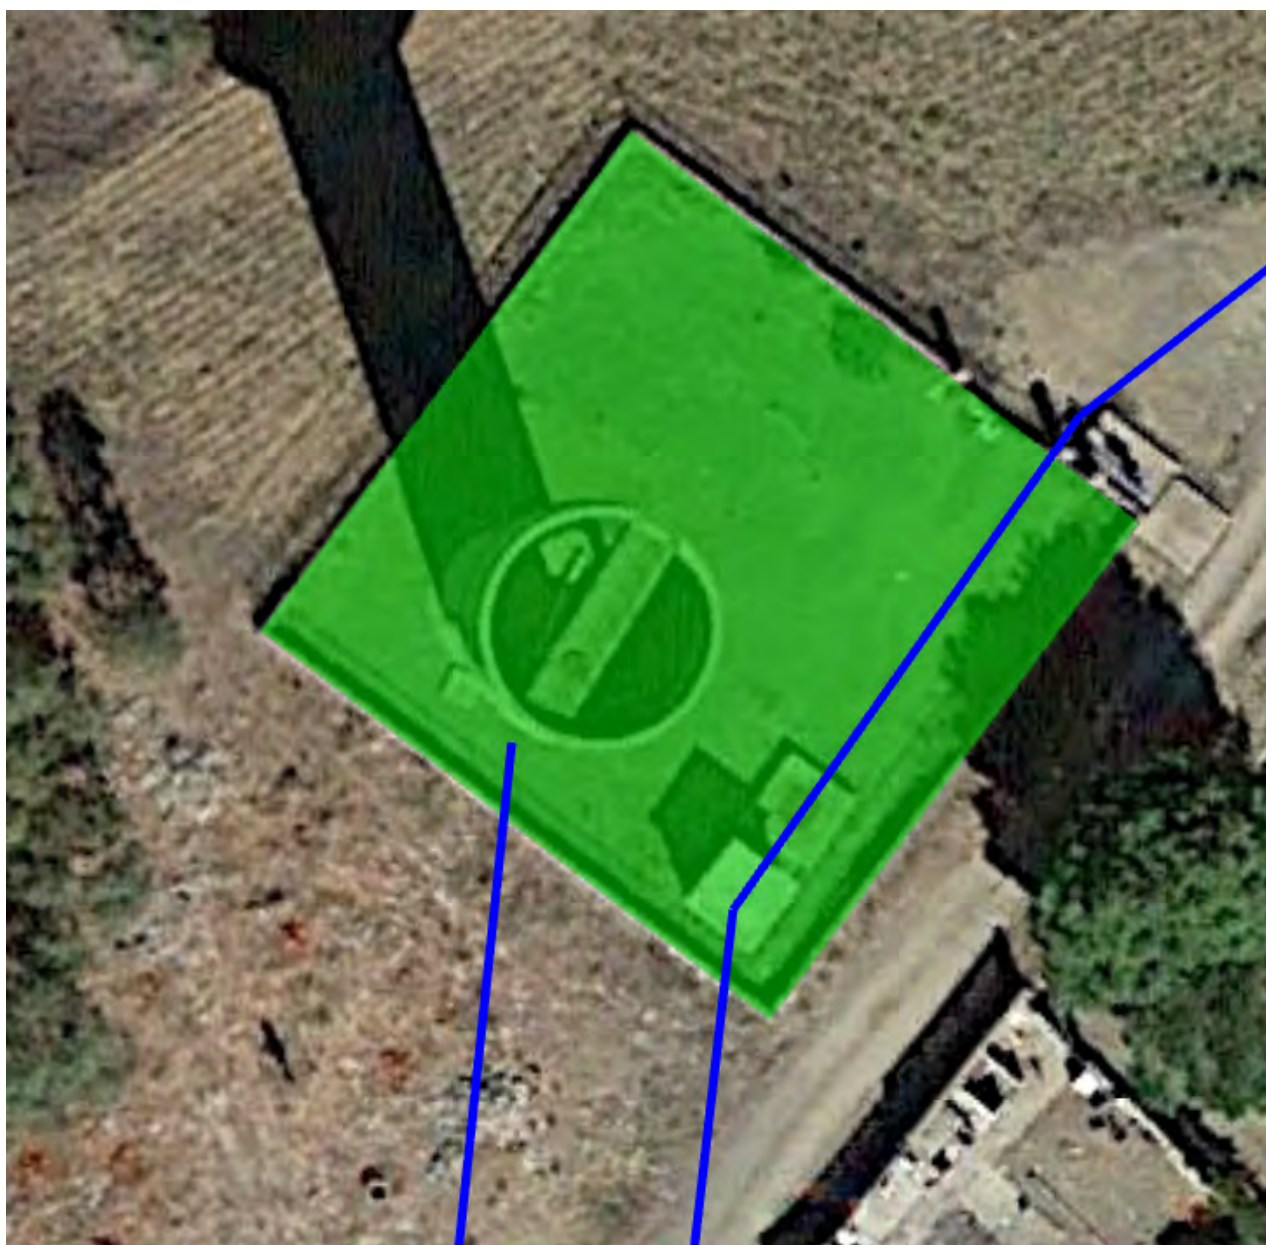
C2 - AREA TORRINO DI CARICO

Caratteristiche servizio esercitato: Area posta intorno al manufatto identificato al punto "A2. Torrino di Carico"
