COMUNE DI LANUSEI
(Ogliastra)

PROGETTO PRELIMINARE DEL RESTAURO OPERE D'ARTE DELLA CATTEDRALE S. M. MADDALENA

RELAZIONE STORICO CRITICA - TECNICHE D'ESECUZIONE – RILIEVO DEI MANUFATTI – DIAGNOSTICA -
ANALISI DEL DEGRADO – EVENTUALI APPORTI D' ALTRE DISCIPLINE

DATA: Marzo 2011 - AGGIORNAMENTO:- PROTOCOLLO:

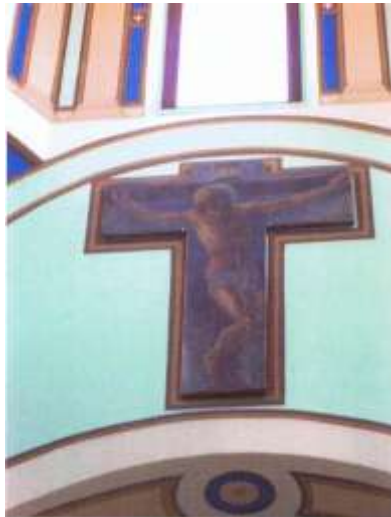
“Crocifissione”, situata nel sopra catino absidale; dimensioni circa 1,70 x 1,80 cm

In generale i dipinti presentano le medesime problematiche conservative, spesso determinate dalla loro stessa posizione, a contatto diretto con la muratura e suscettibili di variazioni microclimatiche che possono causare micro sollevamenti , patinature di ossidazione, allentamenti del supporto e deformazioni dello stesso. Fenomeni di inaridimento sono riscontrabili, in particolare, sui dipinti situati nelle parti più alte della chiesa dove più facilmente si assiste alla stratificazione di sacche di calore sia nei mesi invernali che nei mesi estivi.

- Smontaggio dei dipinti dalle loro sedi avendo cura di salvaguardare le cornici di contorno, aggettanti o dipinte . Per lo smontaggio sarà necessario utilizzare una piattaforma mobile per consentire di raggiungere la quota prevista

- Trasferimento delle opere in laboratorio
- Smontaggio dei dipinti dai telai
- Fissaggio della pellicola pittorica a mezzo velinatura da eseguirsi con Beva 371 in etere di petrolio

- Miglioramento della superficie pittorica deformata attraverso uso di tavolo aspirante a bassa pressione per il riappianamento delle deformazioni e l'attivazione della resina termoplastica precedentemente applicata

- Applicazione di fasce perimetrali di rinforzo incollate con Beva film riattivate a caldo
- Ritensionatura dei dipinti sul telaio d'origine dopo aver eseguito adeguato trattamento antiparassitario sugli stessi

- Pulitura della superficie pittorica con rimozione della vernice ingiallita mediante utilizzo di adeguati solventi scelti nella gamma dei maggiormente volatili (chetoni o etilici) e comunque dopo aver eseguito opportuni test di pulitura

- Riparazioni di piccoli fori o lacerazioni utilizzando le metodologie meno invasive quali applicazioni di fibre in poliestere e/o saldature con adesivo del tipo *Purbinder*

- Stuccatura di lacune e/o mancanze con utilizzo di gesso di Bologna e colla animale

- Integrazione pittorica da eseguirsi con colori a vernice per restauro
- Verniciatura con Vernice Retoucher nebulizzata
- Ricollocazione delle opere in situ . Per il rimontaggio sarà necessario utilizzare una piattaforma mobile per consentire di raggiungere la quota prevista
- Esecuzione di documentazione fotografica in digitale ad alta risoluzione prima, durante e dopo l'intervento di restauro

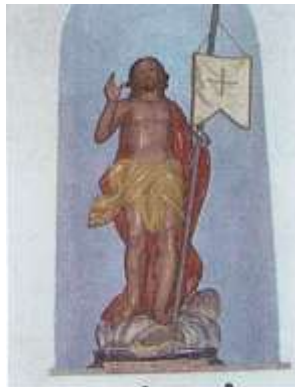
SCULTURA RAFFIGURANTE “CRISTO RISORTO”

Complessivamente la scultura risulta in discreto stato di conservazione fatta eccezione per la presenza di una vernice ossidata in superficie e di sollevamenti della pellicola pittorica nella parte corrispondente al basamento. Il maggiore degrado della parte inferiore potrebbe essere attribuito alla maggior presenza di umidità al contatto con la base di appoggio .

- Trasferimento dell'opera presso il laboratorio
- Trattamento antiparassitario con applicazione di prodotto idoneo a base di Permetrina

- Fissaggio della pellicola pittorica sollevata mediante microiniezioni di resina acrilica del tipo Acril 33 al 5%
- Pulitura della superficie policroma con rimozione della vernice ingiallita mediante utilizzo di soluzioni di solventi opportunamente testati (preferibile uso di solventi ad alta volatilità) con rimozione delle ridi pitture sovrapposte previo esecuzione di prove di pulitura da sottoporre alla D.L.

- Stuccatura delle lacune con stucco composto da colla animale e gesso di Bologna
- Levigatura delle stuccature fino al raggiungimento del livello dell'originale e stesura di basi a tempera sulle lacune stuccate

- Integrazione pittorica da eseguirsi con colori ad acquerello (da concordare con la Svrintendenza)
- Verniciatura finale con Vernice Retoucher e Matt nella opportuna percentuale di soluzione
