*Assessorato degli Enti Locali, Finanze ed Urbanistica,  
Direzione Generale degli Enti locali e finanze  
Servizio Demanio e Patrimonio e Autonomie Locali di Sassari e Olbia Tempio*

Relazione descrittiva immobile sito in Comune di Sassari,  
località Villassunta - Zirra.

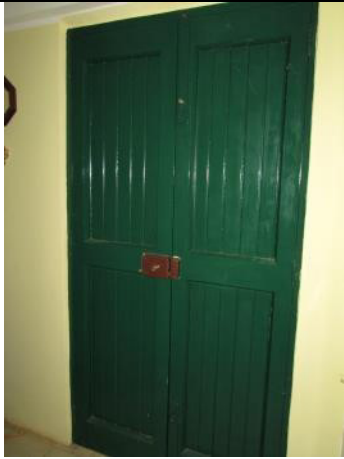
Porta d'ingresso

La porta d'ingresso è in legno e sembra essere quella originale.

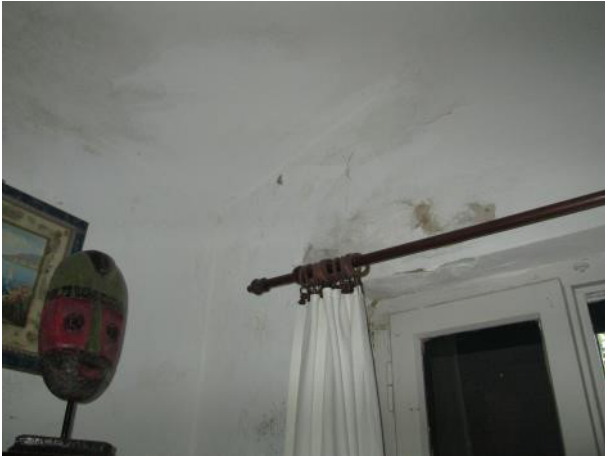
Dettaglio della seconda camera da letto singola (crepe e muffa)

Il fabbricato si presenta in stato di conservazione scadente sia internamente che esternamente: sono presenti diverse crepe e fessurazioni, di entità importante, nelle murature e nel solaio di copertura, dovute ad un probabile cedimento differenziato delle fondazioni. Sono evidenti e diffusi fenomeni sia di umidità conseguenti alle infiltrazioni delle acque meteoriche dalla copertura sia di umidità di risalita dal terreno.

L'immobile ha bisogno di diversi interventi, fra i quali, a titolo esemplificativo e non esaustivo si segnala : l'adeguamento degli impianti idrico e elettrico alle norme vigenti, il risanamento delle murature viste le numerose crepe presenti; il vespaio per evitare i fenomeni di umidità da risalita, con conseguente esfoliazione delle pitture e degli intonaci; un cappotto termico per prevenire la muffa dovuta a condensa sulle murature, soprattutto nei lati esposti a nord.

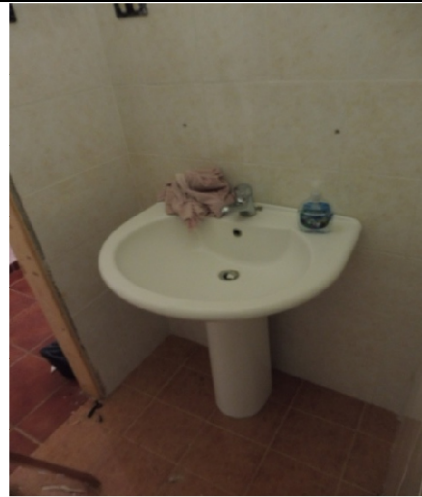
Bagno

Il pavimento è in piastrelle in gress porcellanato di tipo economico a meno della stanza singola alla quale si accede dal soggiorno che presenta il pavimento originale in battuto di cemento verniciato. Il bagno è rivestito di piastrelle in gress ed è arredato con sanitari bianchi.

L'abitazione presenta gli impianti idrico-sanitario ed elettrico non a norma. Non è presente l'impianto di riscaldamento. In bagno è presente uno scaldabagno elettrico per la fornitura di acqua calda sanitaria.
