S.A.I.A.

Relazione sullo stato di conservazione delle coperture in cemento
amianto e valutazione del rischio di esposizione a fibre libere di
amianto aerodisperse per gli operatori ed il pubblico all'interno del
complesso ex Manifattura Tabacchi di Cagliari

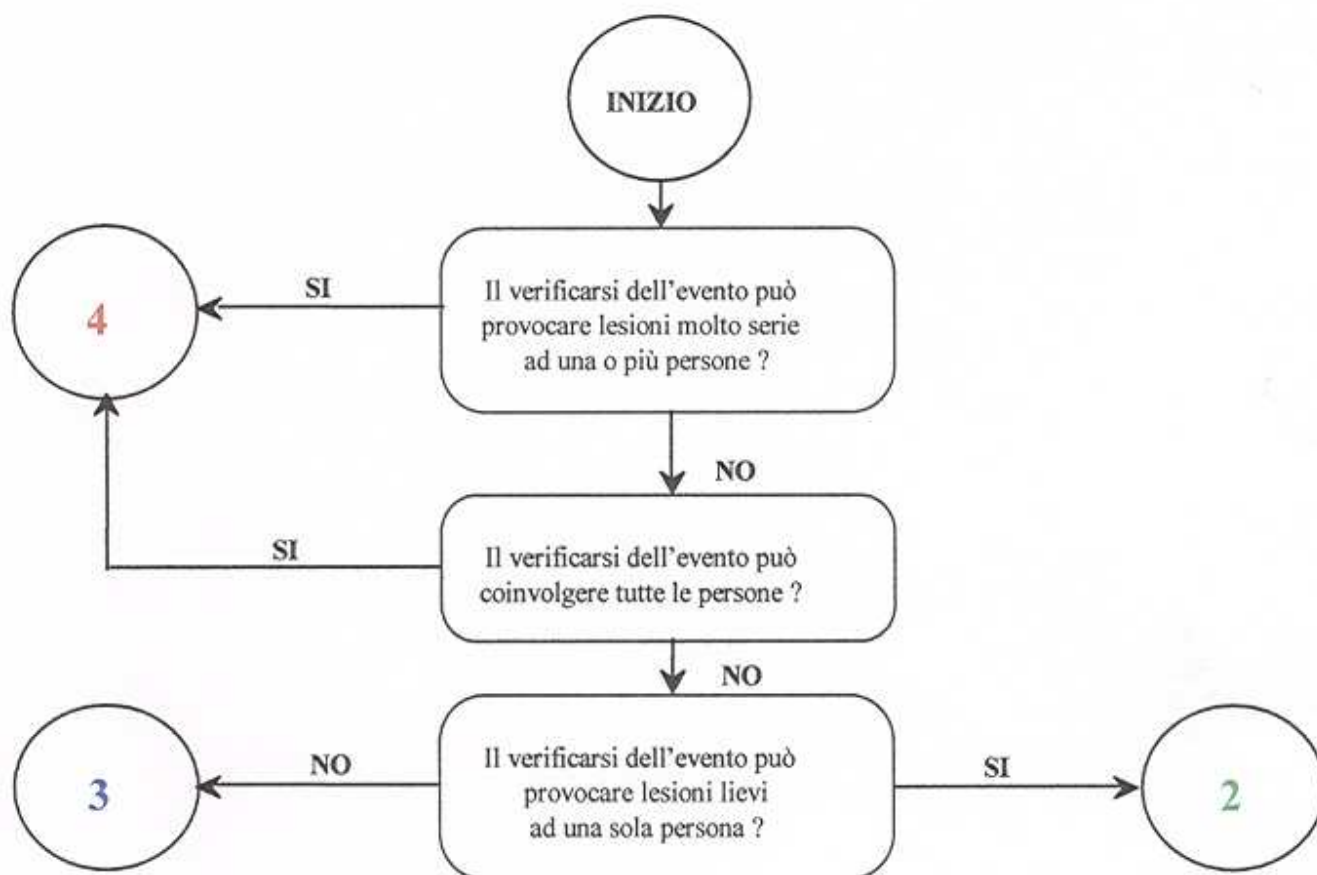
La lettura della precedente relazione può essere effettuata tramite il seguente diagramma di flusso:

SCALA DELL'ENTITA' DEL DANNO D		
VALORE	LIVELLO	CRITERIO
1	LIEVE	<ul style="list-style-type: none">- INFORTUNIO O EPISODIO DI ESPOSIZIONE ACUTA CON INABILITA' RAPIDAM. REVERSIBILE- ESPOSIZIONE CRONICA CON EFFETTI RAPIDAMENTE REVERSIBILI
2	MEDIO	<ul style="list-style-type: none">- INFORTUNIO O EPISODIO DI ESPOSIZIONE ACUTA CON INABILITA' REVERSIBILE- ESPOSIZIONE CRONICA CON EFFETTI REVERSIBILI
3	GRAVE	<ul style="list-style-type: none">- INFORTUNIO O EPISODIO DI ESPOSIZIONE ACUTA CON EFFETTI DI INVALIDITA' PARZIALE- ESPOSIZIONE CRONICA CON EFFETTI IRREVERSIBILI e/o PARZIALMENTE INVALIDANTI
4	GRAVISSIMO	<ul style="list-style-type: none">- INFORTUNIO O EPISODIO DI ESPOSIZIONE ACUTA CON EFFETTI LETALI O INVALIDITA' TOTALE- ESPOSIZIONE CRONICA CON EFFETTI LETALI E/O TOTALMENTE INVALIDANTI
